hdt-News Nr. 1/2003

1. So geht es nicht: Grobe Fehler bei der Errichtung von Lüftungs- und Heizungsanlagen

2. Kopiert heißt nicht kapiert: Die Plazierung entscheidet über Sein oder Nicht-Sein

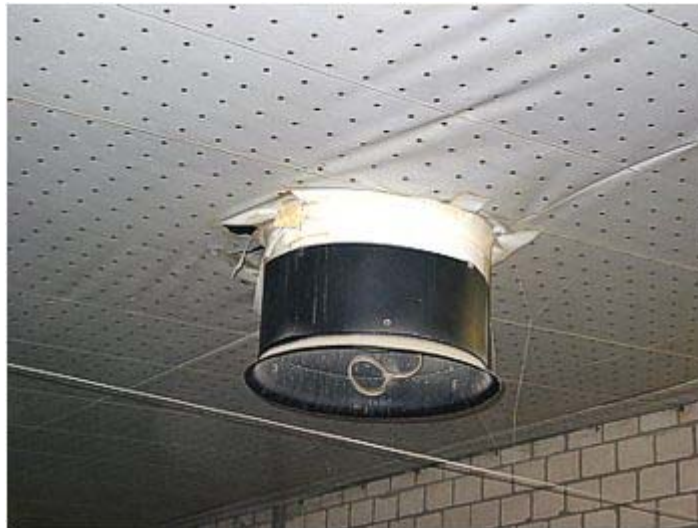
Foliendecke mit groben Fehlern, wie zu geringer Abstand des Ansaugstutzens zur Folie und große Löcher am Abluftkamin

Eine Lochfolie einzusetzen, ohne die Zuluft aufzubereiten, ist nicht tragbar und bringt immer wieder Probleme. Wenn dann die Lochung auch noch bis an den Kamin und an die Außenwand führt, kann man kein gutes Stallklima erwarten.

Kondensatbildung bis hin zum Abtropfen und hohe Kurzschlussluftströme am Abluftkamin sind die Folge. Wenn eine Zuluftaufbereitung nicht möglich ist, sollten auf jeden Fall isolierte Lochplatten (minimal 25mm) verwendet werden, um Kondensatbildung zu vermeiden. Um den Abluftkamin herum sollte ein Abstand von mindestens 2m

sichergestellt sein, bevor die Lochung beginnt. Dadurch werden Kurzschlussluftströme vermieden.

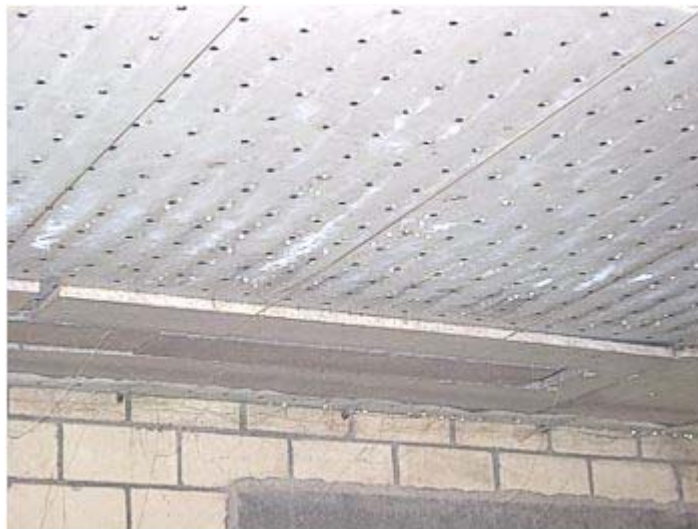
Foliendecke mit provisorisch nachträglich eingebrachter dichter Fläche an der Wand. Leider ohne den gewünschten Erfolg. Deutlich sichtbar die Wassertropfen, die unterhalb der Decke hängen und immer wieder in die Bucht und auf die Tiere tropfen. Der Luftschleier-Effekt setzte sich hier trotz der dichten Platte an der Wand fort und führte zu starken Problemen in den Buchten. Wenn Folie zum Einsatz kommen soll, dann nur mit Aufbereitung, d.h. Anwärmen der Zuluft.

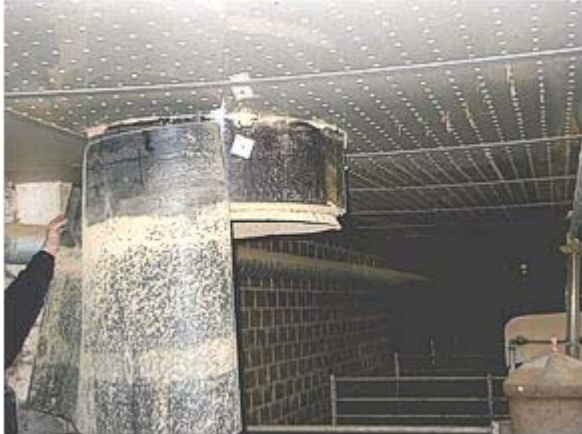
Hier hat ein namhafter Agrarklima-Anbieter versucht, besonders günstig zu sein. Die Folge: Eine Zwischendecke, die nicht herausnehmbar ist. Lochplatten, die in kurzer Zeit verschmutzen, da nicht geeignetes Material verwendet wurde und last but not least wurde auch noch die Abluft mit viel zu geringem Abstand in die Zuluft integriert. Hier wird gerade mittels Folie eine Kaminverlängerung nachinstalliert.

In diesem Beispiel lag unser Angebot bei 26.000,- DM vor ca. 1,5 Jahren. Unser Mitanbieter konnte die Anlage für 18.000,- DM installieren. Jetzt sind wir wieder am Zuge und haben einiges zum Besseren ändern können, leider nicht alles. Dadurch sind die Kosten für den Kunden um 7.200,- DM auf 25.200,- DM gestiegen.

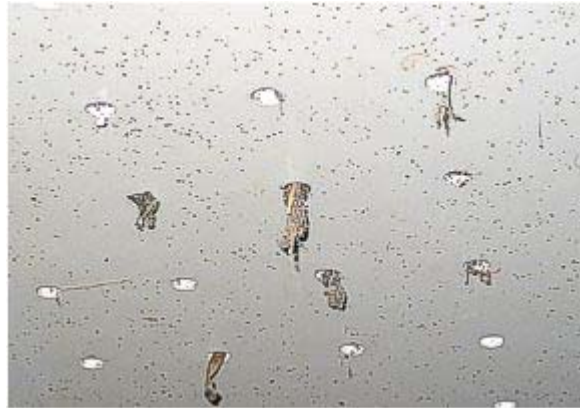
Die gleiche Anlage (s. links). Auch bei den Lochplatten kann gespart werden. Wenn jedoch, wie in diesem Beispiel, eine Polyesterol beschichtete Platte gelocht wird, ist dies noch lange keine Lochplatte! Die Löcher sind rau und verschmutzen! Die verklebte Beschichtung kann sich auf Dauer lösen. Und der leichte EPS-Kern löst sich in Form von typischen "Styroporkugeln" langsam aber sicher auf. So gut die Platte als Kanalbauplatte geeignet ist, so schlecht eignet sie sich als Lochplatte. Auf diese Art und Weise bekommt der Begriff 'Lochplatte' nur einen schlechten Ruf.

Alle Werkstoffe, die aus Gründen mechanischer Festigkeit beschichtet werden, sollten nicht als Lochplatte **"vergewaltigt"** werden. Sonst wird die Freude über eine neue Lüftungsanlage nur von kurzer Dauer sein. Das in diesem Fall die Lochplatten nicht herausnehmbar sind, ist besonders zu bemängeln.

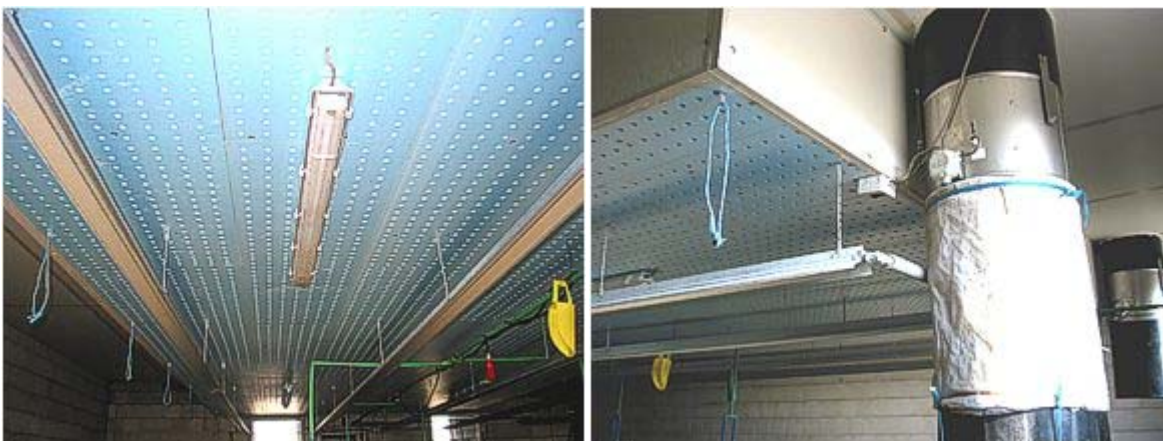
Bei dieser Installation haben wir gleich mehrere Fehler entdeckt. Der Betrieb hat Probleme und bat uns um Hilfe.

1. **Die Anordnung der Heizrohre direkt unter der Zuluft:** Erst wenn der Stall zu kalt wird, schaltet die Heizung ein. Die kalte Zuluft kann in den Heizpausen ungehindert in den Tierbereich gelangen. Während der Heizphase steigt wegen der Thermik die Wärme direkt von den Rohren in den Zuluftkanal und in den großen Zwischenräumen kann trotz Betrieb der Heizung weiter kalte Luft auf die Tiere fallen. **Fazit:** Physikalische Gesetze kann keiner verbiegen!
2. **Die unmittelbare Anordnung der Abluft am Ende des Zuluftkanals:** Wer etwas von Strömungsverhältnissen in Lüftungskanälen versteht, weiß, dass hier gravierende Fehler

gemacht wurden. Durch den Druckaufbau am Ende des Kanals ist hier der höchste Luftaustritt. Wenn dann der Abluftpunkt unmittelbar dahinter angeordnet wird, dieser (bevor der Landwirt mittels Folie nachgebessert hat) auch noch bündig mit der Lochplatte ist, wird sich ein enormer Kurzschlussluftstrom direkt aus den Lochplatten nach draußen bewegen. Dadurch wird zwar Wärme abgeführt, die Tiere haben jedoch nichts davon.

3. **Feste Verschraubung der Platten:** Hier müssen die Lochplatten mühselig durch Auseinanderschrauben zur Reinigung demontiert werden. Auch wenn das meist nur alle 3-4 Jahre notwendig ist, gibt es heute wesentlich bessere Lösungen.
